# Lote 5 - Rota: Sul

| Diagnóstico da Calçada | Qualidade do Serviço | |
| Endereço: Av. Nossa Sra. Do Carmo, s/nº | 71 | B |
| Data do Registro: 12/11/2019 09:42:56 | | |

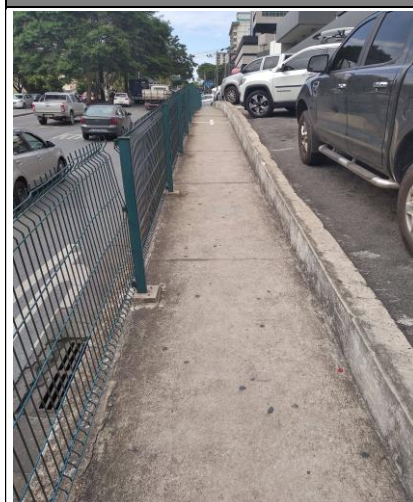
Foto Geral

| ID | Itens Avaliados | Respostas | Nota |
|---|---|---|---|
| P_5 | Condições Gerais do Piso e meio-fio da calçada ? | Ótimo(a) | 10 |
| P_16 | Classificação geral da calçada pelo pesquisador. | Ótimo(a) | 10 |

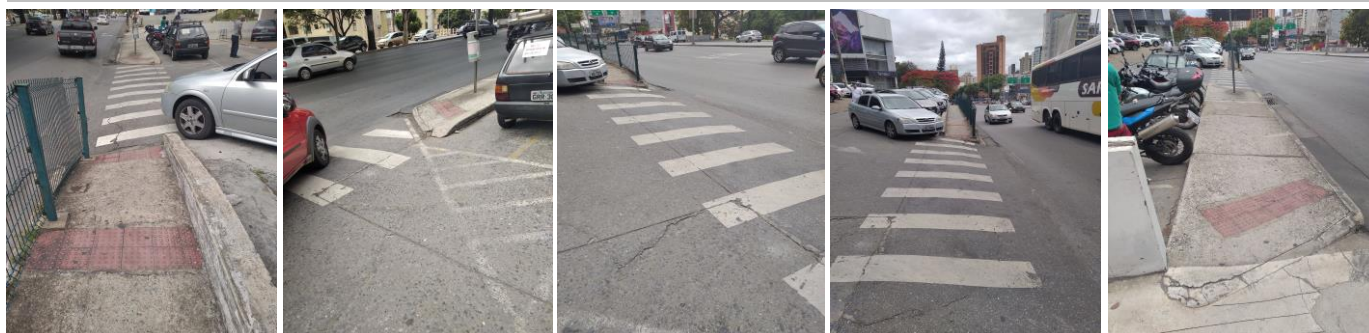
Fotos Complementares - Detalhes do Passeio

| ID | Itens Avaliados | Respostas | Nota |
|---|---|---|---|
| P_13_2 | | Existe uma rua marginal na testada 1202 que não possui calçada para o empreendimento. A calçada existe mas | 0 |
