# Lote 1 - Rota: Padre Pedro Pinto

**FRATAR**  
ENGENHARIA CONSULTIVA

| Diagnóstico da Calçada | Qualidade do Serviço | |
|---|---|---|
| Endereço: Rua Padre Pedro Pinto, 1260 | <b>80</b> | <b>B</b> |
| Num. Lote CTM: 190428000150 | | |

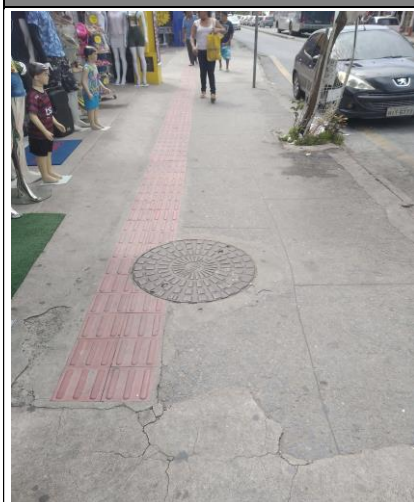
## Foto Geral

| ID | Itens Avaliados | Respostas | Nota |
|---|---|---|---|
| P_2 | Qual a largura livre do Passeio ? | Acima de 1.50 m | 10 |
| P_3 | Tipo de revestimento da calçada ? | Concreto | 10 |
| P_5 | Condições Gerais do Piso e meio-fio da calçada ? | Ótimo(a) | 10 |
| P_16 | Classificação geral da calçada pelo pesquisador. | Ótimo(a) | 10 |

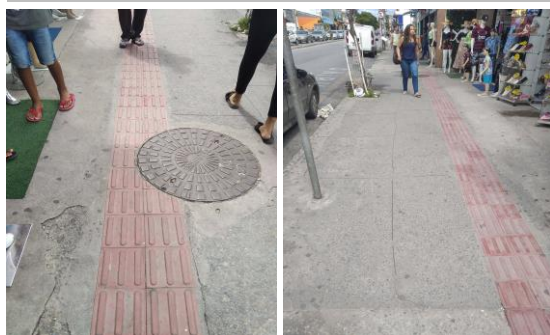
## Fotos Complementares - Detalhes do Passeio

| ID | Itens Avaliados | Respostas | Nota |
|---|---|---|---|
| P_8_1 | O piso tátil está no eixo da faixa livre ? | Não | 0 |
| P_8_2 | Se tem uma leve mudança de direção está conforme a norma ? | Não | 0 |
| P_8_7 | O piso tátil tem conexão com os lotes vizinhos? | Sim | 0 |
| P_8_8 | O piso tátil está em boas condições aparentes? | Sim | 0 |
