# Lote 1 - Rota: Noroeste

**FRATAR**  
ENGENHARIA CONSULTIVA

| Diagnóstico da Calçada | Qualidade do Serviço | |
| Endereço: Av. Brigadeiro Eduardo Gomes, 2030 | 45 | D |

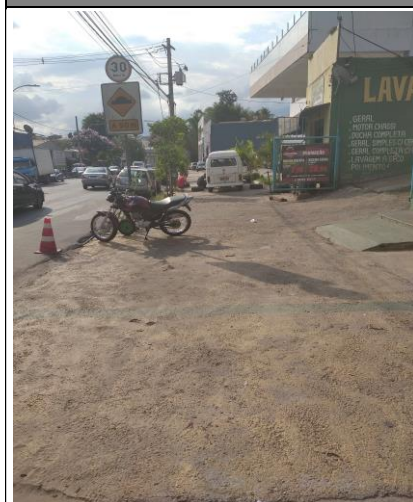
Foto Geral

| ID | Itens Avaliados | Respostas | Nota |
|---|---|---|---|
| P_4 | Existência de Buracos ? | Poucos | 5 |
| P_5 | Condições Gerais do Piso e meio-fio da calçada ? | Regular | 5 |
| P_7 | Tem rebaixamento de calçada para Pedestre ? | Não, mas deveria ter. | 0 |
| P_9 | A calçada Possui Rebaixamento de Veículos correto ? | Não | 0 |
| P_11 | O Passeio está no padrão da SMPU ? | Não | 0 |
| P_16 | Classificação geral da calçada pelo pesquisador. | Regular | 5 |
