# Lote 1 - Rota: Noroeste

| Diagnóstico da Calçada | Qualidade do Serviço | |
| Endereço: Av. Abílio Machado, 1417 | 63 | C |
| Data do Registro: 11/11/2019 15:21:51 | | |

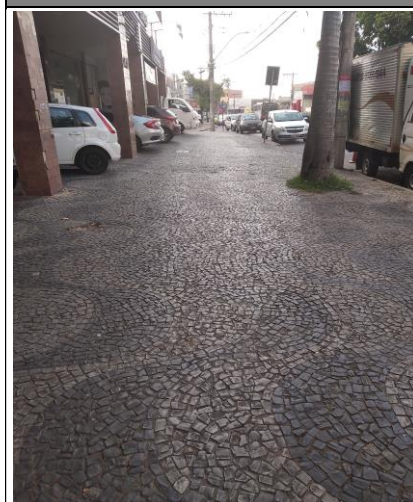
## Foto Geral

| ID | Itens Avaliados | Respostas | Nota |
|---|---|---|---|
| P_4 | Existência de Buracos ? | Poucos | 5 |
| P_5 | Condições Gerais do Piso e meio-fio da calçada ? | Regular | 5 |
| P_12 | A testada possui prática de estacionamento sobre o passeio ? | Sim | 0 |
| P_16 | Classificação geral da calçada pelo pesquisador. | Regular | 5 |
