# Lote 1 - Rota: Padre Pedro Pinto

**FRATAR**  
ENGENHARIA CONSULTIVA

| Diagnóstico da Calçada | Qualidade do Serviço | |
| Endereço: Rua Padre Pedro Pinto, 2294 | 69 | C |

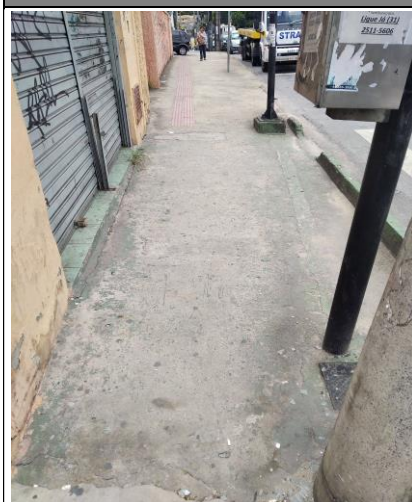
Foto Geral

| ID | Itens Avaliados | Respostas | Nota |
|---|---|---|---|
| P_5 | Condições Gerais do Piso e meio-fio da calçada ? | Regular | 5 |
| P_16 | Classificação geral da calçada pelo pesquisador. | Regular | 5 |
