# Lote 4 - Rota: Contorno

**FRATAR**  
ENGENHARIA CONSULTIVA

| Diagnóstico da Calçada | Qualidade do Serviço | |
| Endereço: Av.Contorno, 7368 | 55 | C |

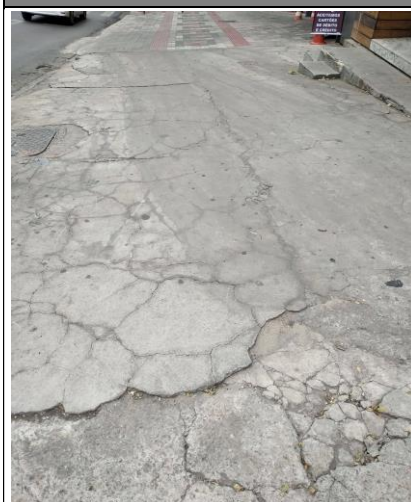
## Foto Geral

| ID | Itens Avaliados | Respostas | Nota |
|---|---|---|---|
| P_4 | Existência de Buracos ? | Poucos | 5 |
| P_5 | Condições Gerais do Piso e meio-fio da calçada ? | Regular | 5 |
| P_6 | Presença de desníveis ? | Severo | 0 |
| P_16 | Classificação geral da calçada pelo pesquisador. | Regular | 5 |
