# Lote 1 - Rota: Noroeste

**FRATAR**  
ENGENHARIA CONSULTIVA

| Diagnóstico da Calçada | Qualidade do Serviço | |
| Endereço: Av. Brigadeiro Eduardo Gomes, 497 | 55 | C |

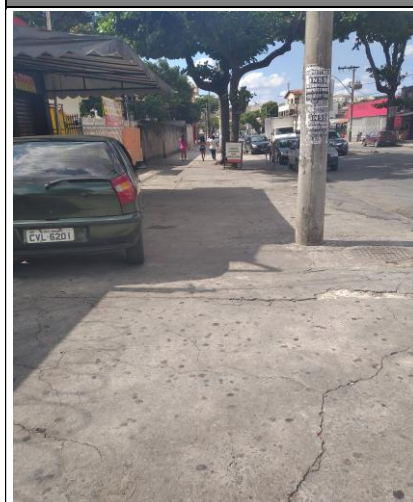
Foto Geral

| ID | Itens Avaliados | Respostas | Nota |
|---|---|---|---|
| P_4 | Existência de Buracos ? | Poucos | 5 |
| P_5 | Condições Gerais do Piso e meio-fio da calçada ? | Regular | 5 |
| P_7 | Tem rebaixamento de calçada para Pedestre ? | Não, mas deveria ter. | 0 |
| P_9 | A calçada Possui Rebaixamento de Veículos correto ? | Não | 0 |
| P_11 | O Passeio está no padrão da SMPU ? | Não | 0 |
| P_16 | Classificação geral da calçada pelo pesquisador. | Regular | 5 |
