# Lote 4 - Rota: Contorno

| Diagnóstico da Calçada | Qualidade do Serviço | |
| Endereço: Av.Contorno, 9473 | 55 | C |
| Data do Registro: 28/10/2019 16:13:24 | | |

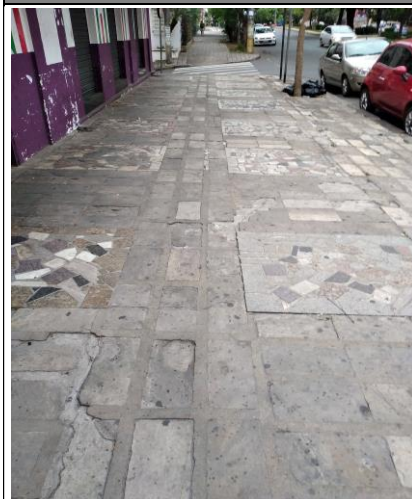
Foto Geral

| ID | Itens Avaliados | Respostas | Nota |
|---|---|---|---|
| P_4 | Existência de Buracos ? | Poucos | 5 |
| P_7 | Tem rebaixamento de calçada para Pedestre ? | Não, mas deveria ter. | 0 |
| P_11 | O Passeio está no padrão da SMPU ? | Não | 0 |
