# Lote 1 - Rota: Noroeste

| Diagnóstico da Calçada | Qualidade do Serviço | |
| Endereço: Av. Brigadeiro Eduardo Gomes, s/nº | 65 | C |

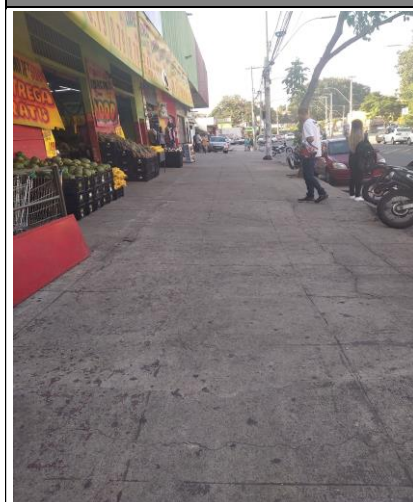
## Foto Geral

| ID | Itens Avaliados | Respostas | Nota |
|---|---|---|---|
| P_4 | Existência de Buracos ? | Poucos | 5 |
| P_5 | Condições Gerais do Piso e meio-fio da calçada ? | Regular | 5 |
| P_16 | Classificação geral da calçada pelo pesquisador. | Regular | 5 |
