# Lote 1 - Rota: Padre Pedro Pinto

**FRATAR**  
ENGENHARIA CONSULTIVA

| Diagnóstico da Calçada | Qualidade do Serviço | |
|---|---|---|
| Endereço: Rua Padre Pedro Pinto, 6250 | 72 | B |
| Data do Registro: 13/11/2019 11:42:08 | | |

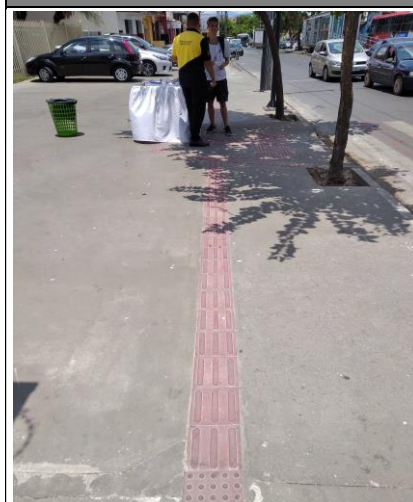
Foto Geral

| ID | Itens Avaliados | Respostas | Nota |
|---|---|---|---|
| P_6 | Presença de desníveis ? | Médio | 3 |
| P_11 | O Passeio está no padrão da SMPU ? | Não | 0 |
| P_16 | Classificação geral da calçada pelo pesquisador. | Ótimo(a) | 10 |

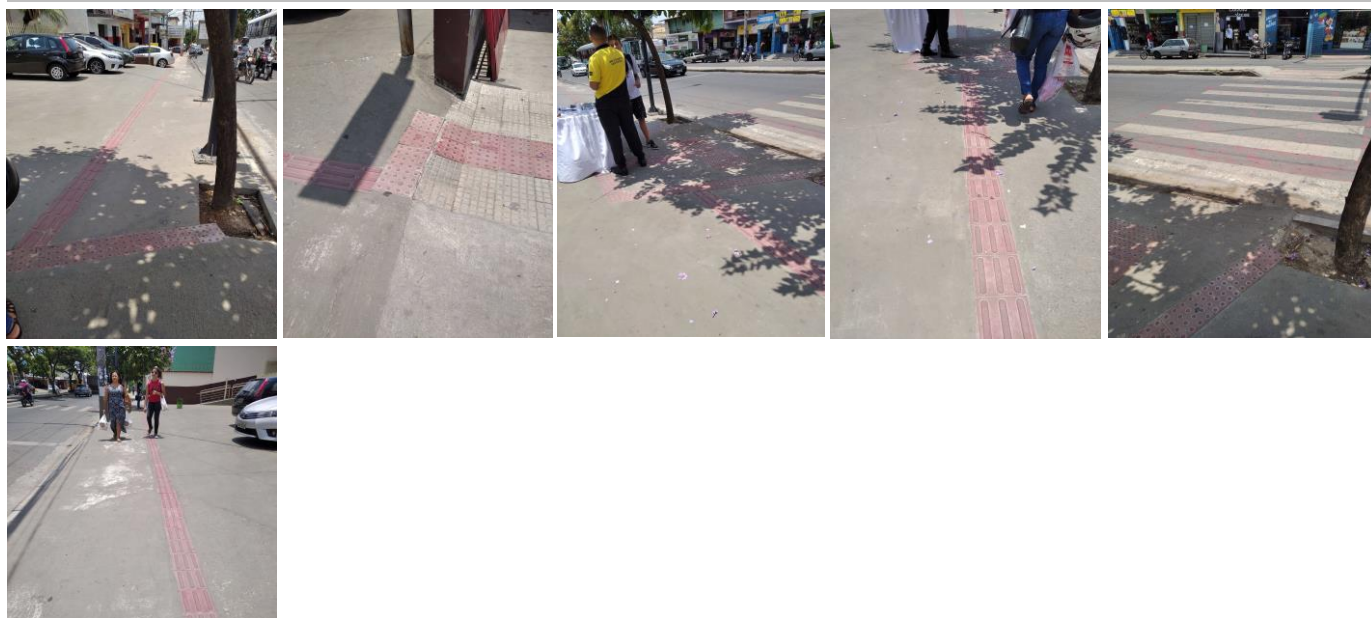
Fotos Complementares - Detalhes do Passeio

| ID | Itens Avaliados | Respostas | Nota |
|---|---|---|---|
| P_7_1_2 | Se for do Tipo 1, O rebaixo tem abas conforme a norma ? | Não | -1 |
| P_8_1 | O piso tátil está no eixo da faixa livre ? | Não | 0 |
