# Lote 1 - Rota: Padre Pedro Pinto

**FRATAR**  
ENGENHARIA CONSULTIVA

| Diagnóstico da Calçada | Qualidade do Serviço | |
| Endereço: Rua Padre Pedro Pinto, s/nº | 48 | D |

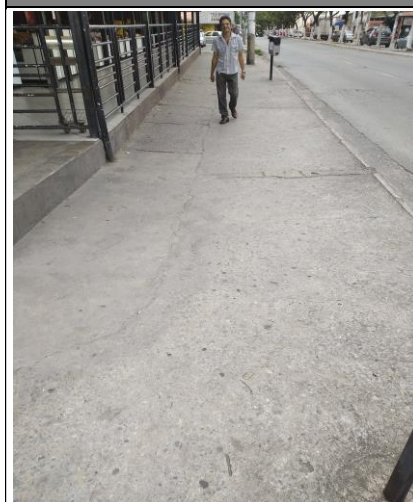
## Foto Geral

| ID | Itens Avaliados | Respostas | Nota |
|---|---|---|---|
| P_4 | Existência de Buracos ? | Poucos | 5 |
| P_5 | Condições Gerais do Piso e meio-fio da calçada ? | Regular | 5 |
| P_6 | Presença de desníveis ? | Médio | 3 |
| P_7 | Tem rebaixamento de calçada para Pedestre ? | Não, mas deveria ter. | 0 |
| P_9 | A calçada Possui Rebaixamento de Veículos correto ? | Não | 0 |
| P_11 | O Passeio está no padrão da SMPU ? | Não | 0 |
