# Lote 4 - Rota: Raja Gabáglia

| Diagnóstico da Calçada | Qualidade do Serviço | |
| Endereço: Rua São Paulo, 1431 | 67 | C |
| Data do Registro: 08/11/2019 08:51:05 | | |

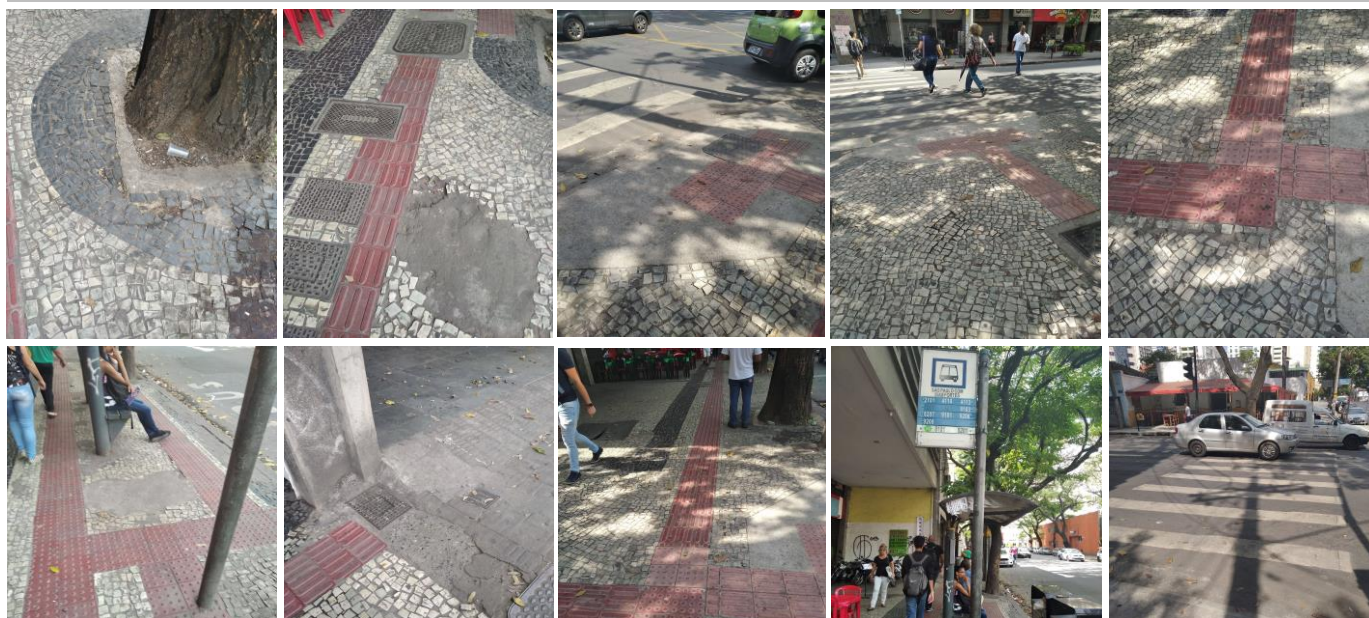
Fotos Complementares - Detalhes do Passeio

| ID | Itens Avaliados | Respostas | Nota |
|---|---|---|---|
| P_4 | Existência de Buracos ? | Poucos | 5 |
