# Lote 1 - Rota: Noroeste

| Diagnóstico da Calçada | Qualidade do Serviço | |
| Endereço: Av. Abílio Machado, 163 | 28 | E |
| Num. Lote CTM: 130068700260 | | |

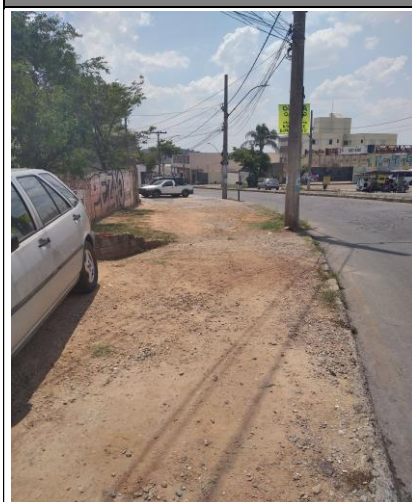
Foto Geral

| ID | Itens Avaliados | Respostas | Nota |
|---|---|---|---|
| P_3 | Tipo de revestimento da calçada ? | Terra | -10 |
| P_4 | Existência de Buracos ? | Poucos | 5 |
| P_5 | Condições Gerais do Piso e meio-fio da calçada ? | Péssimo | 0 |
| P_6 | Presença de desníveis ? | Médio | 3 |
| P_16 | Classificação geral da calçada pelo pesquisador. | Ruim | 0 |
