# Lote 4 - Rota: Raja Gabágia

**FRATAR**  
ENGENHARIA CONSULTIVA

| Diagnóstico da Calçada | Qualidade do Serviço | |
| Endereço: Rua Curitiba, 561 | 78 | B |

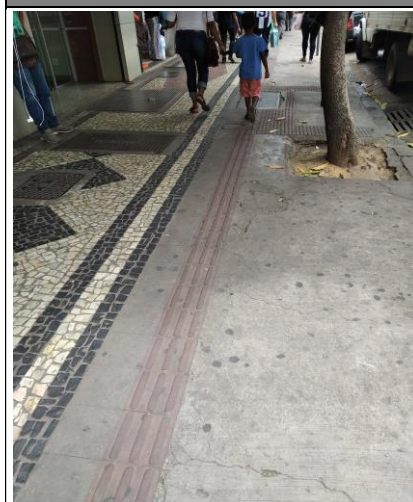
Foto Geral

| ID | Itens Avaliados | Respostas | Nota |
|---|---|---|---|
| P_5 | Condições Gerais do Piso e meio-fio da calçada ? | Ótimo(a) | 10 |
| P_16 | Classificação geral da calçada pelo pesquisador. | Ótimo(a) | 10 |
