# Lote 1 - Rota: Noroeste

| Diagnóstico da Calçada | Qualidade do Serviço | |
| Endereço: Av. Abílio Machado, s/nº | 39 | D |
| Data do Registro: 08/11/2019 15:19:51 | | |

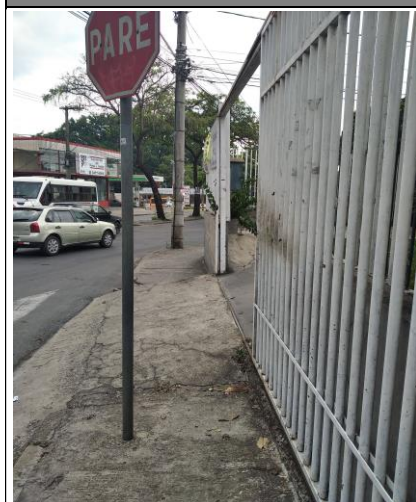
## Foto Geral

| ID | Itens Avaliados | Respostas | Nota |
|---|---|---|---|
| P_4 | Existência de Buracos ? | Poucos | 5 |
| P_5 | Condições Gerais do Piso e meio-fio da calçada ? | Regular | 5 |
| P_6 | Presença de desníveis ? | Médio | 3 |
| P_16 | Classificação geral da calçada pelo pesquisador. | Ruim | 0 |
