Lote 4 - Rota: Raja Gabáglia

Diagnóstico da Calçada		Qualidade do Serviço	
Endereço: Rua São Paulo, 1531		36	D
Data do Registro: 08/11/2019 09:05:06			
Num. Lote CTM: 10247100035

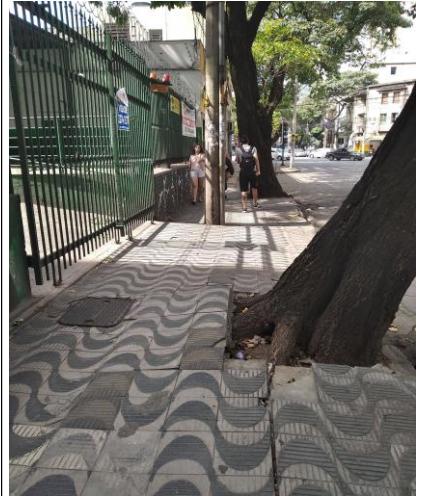
Foto Geral

ID	Itens Avaliados	Respostas	Nota
P_1	O Mobiliário urbano está dentro da faixa de serviço de 70 cm ?	Não	-
P_2	Qual a largura livre do Passeio ?	Abaixo 0.80 m	6
P_3	Tipo de revestimento da caçada ?	Ladrilho Hidráulico	10
P_4	Existencia de Buracos ?	Poucos	5
P_5	Condições Gerais do Piso e meio-fio da calçada ?	Péssimo	0
P_6	Presença de desniveis ?	Severo	10
P_7	Tem rebaixamento de calçada para Pedestre ?	Não	10
P_8	Possui piso tátil ao longo da Calçada ?	Não	-
P_9	A calçada Possui Rebaixamento de Veículos correto ?	Não	0
P_10	Existencia de altura livre menor que 2,10 m ?	Não	-
P_11	O Passeio está no padrao da SMPU ?	Não	0
P_12	A testada possui prática de estacionamento sobre o passeio ?	Não	10
P_13	Existe algum dispositivo de Drenagem sobre a calçada ?	Não	0
P_14	Existe PED em frente a testada ?	Não	-
P_15	Existe FTP em frente a testada ?	Não	-
P_16	Classificação geral da calçada pelo pesquisador.	Ruim	0
