# Lote 5 - Rota: Sul

| Diagnóstico da Calçada | Qualidade do Serviço | |
| Endereço: Av. João Pinheiro, 129 | 71 | B |
| Num. Lote CTM: 10280600245 | | |

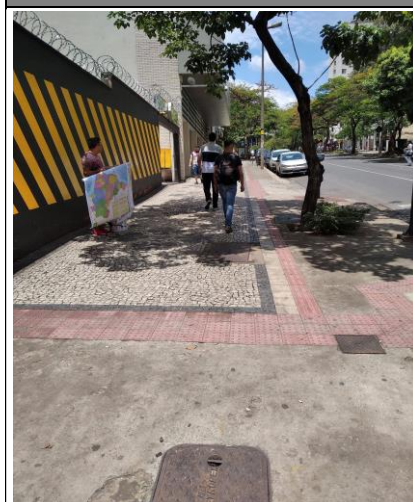
Foto Geral

| ID | Itens Avaliados | Respostas | Nota |
|---|---|---|---|
| P_4 | Existência de Buracos ? | Poucos | 5 |
| P_5 | Condições Gerais do Piso e meio-fio da calçada ? | Regular | 5 |
| P_16 | Classificação geral da calçada pelo pesquisador. | Regular | 5 |
