# Lote 4 - Rota: Contorno

**FRATAR**  
ENGENHARIA CONSULTIVA

| Diagnóstico da Calçada | Qualidade do Serviço | |
| Endereço: Av.Contorno, 2770 | 58 | C |

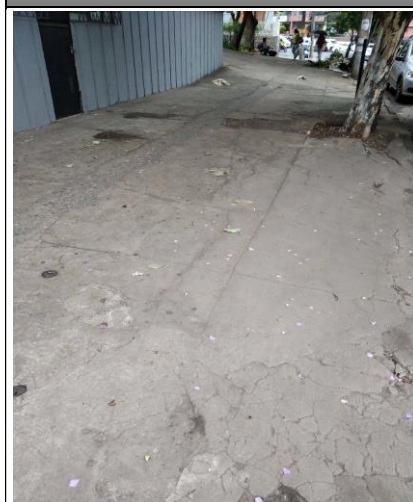
## Foto Geral

| ID | Itens Avaliados | Respostas | Nota |
|---|---|---|---|
| P_4 | Existência de Buracos ? | Poucos | 5 |
| P_5 | Condições Gerais do Piso e meio-fio da calçada ? | Regular | 5 |
| P_6 | Presença de desníveis ? | Médio | 3 |
| P_16 | Classificação geral da calçada pelo pesquisador. | Regular | 5 |
