# Lote 3 - Rota: Antônio Carlos II

| Diagnóstico da Calçada | Qualidade do Serviço | |
|---|---|---|
| Endereço: Av. Portugal, s/nº | 59 | C |
| Data do Registro: 19/11/2019 11:53:26 | | |
| Num. Lote CTM: 200076500920 | | |

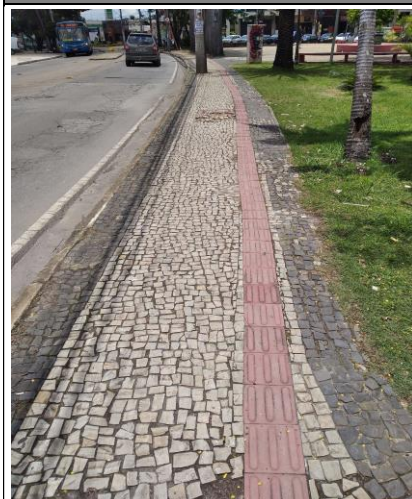
## Foto Geral

| ID | Itens Avaliados | Respostas | Nota |
|---|---|---|---|
| P_4 | Existência de Buracos ? | Poucos | 5 |
| P_5 | Condições Gerais do Piso e meio-fio da calçada ? | Regular | 5 |
| P_11 | O Passeio está no padrão da SMPU ? | Não | 0 |
| P_13 | Existe algum dispositivo de Drenagem sobre a calçada ? | Sim | 0 |

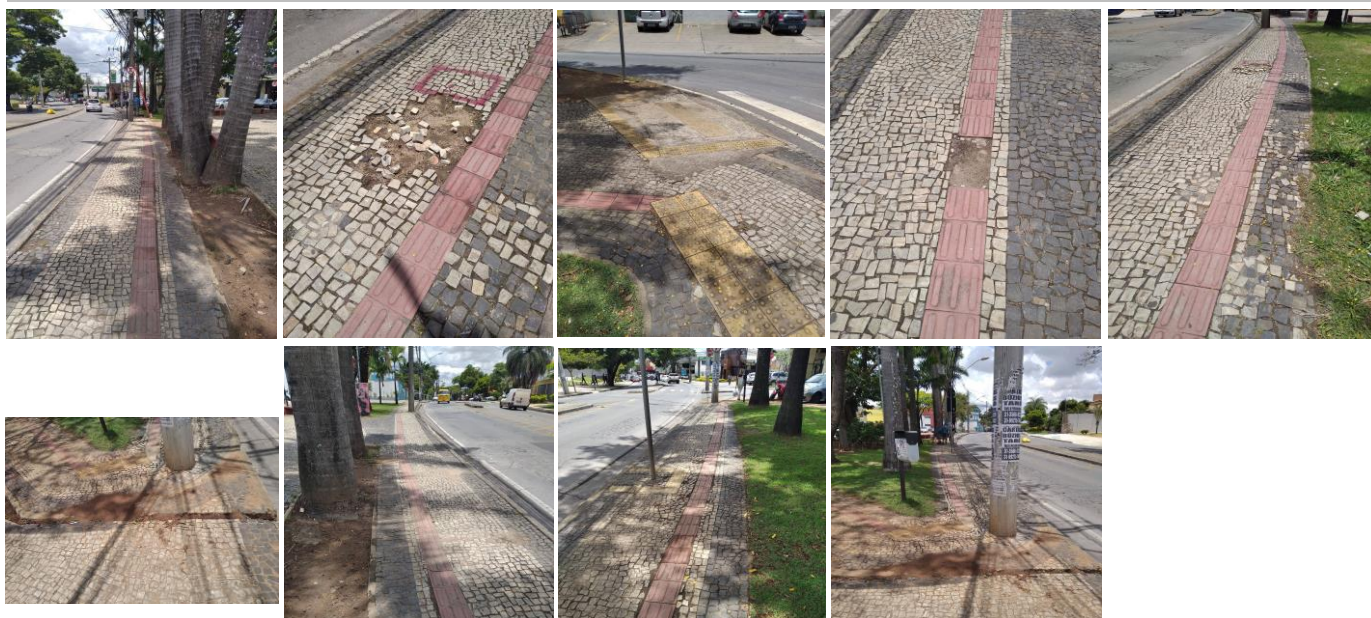
## Fotos Complementares - Detalhes do Passeio

| ID | Itens Avaliados | Respostas | Nota |
|---|---|---|---|
| P_7_1_2 | Se for do Tipo 1, O rebaixo tem abas conforme a norma ? | Não | -1 |
| P_7_3 | O rebaixo possui piso tátil ? | Tem só piso de alerta | -1 |
| P_8_1 | O piso tátil está no eixo da faixa livre ? | Não | 0 |
| P_8_8 | O piso tátil está em boas condições aparentes? | Não | 0 |
| P_13_1 | Dispositivo de Drenagem está devidamente instalado e bem conservado? | Não | -3 |
