# Lote 3 - Rota: Augusto de Lima

**FRATAR**  
ENGENHARIA CONSULTIVA

| Diagnóstico da Calçada | Qualidade do Serviço | |
| Endereço: Av. Augusto de Lima, 203 | 70 | C |

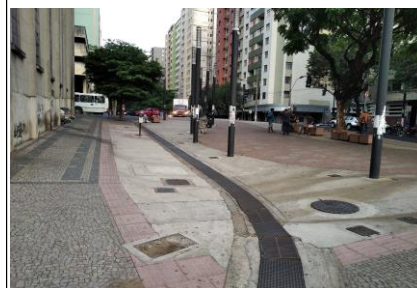
## Foto Geral

| ID | Itens Avaliados | Respostas | Nota |
|---|---|---|---|
| P_5 | Condições Gerais do Piso e meio-fio da calçada ? | Ótimo(a) | 10 |
| P_16 | Classificação geral da calçada pelo pesquisador. | Ótimo(a) | 10 |

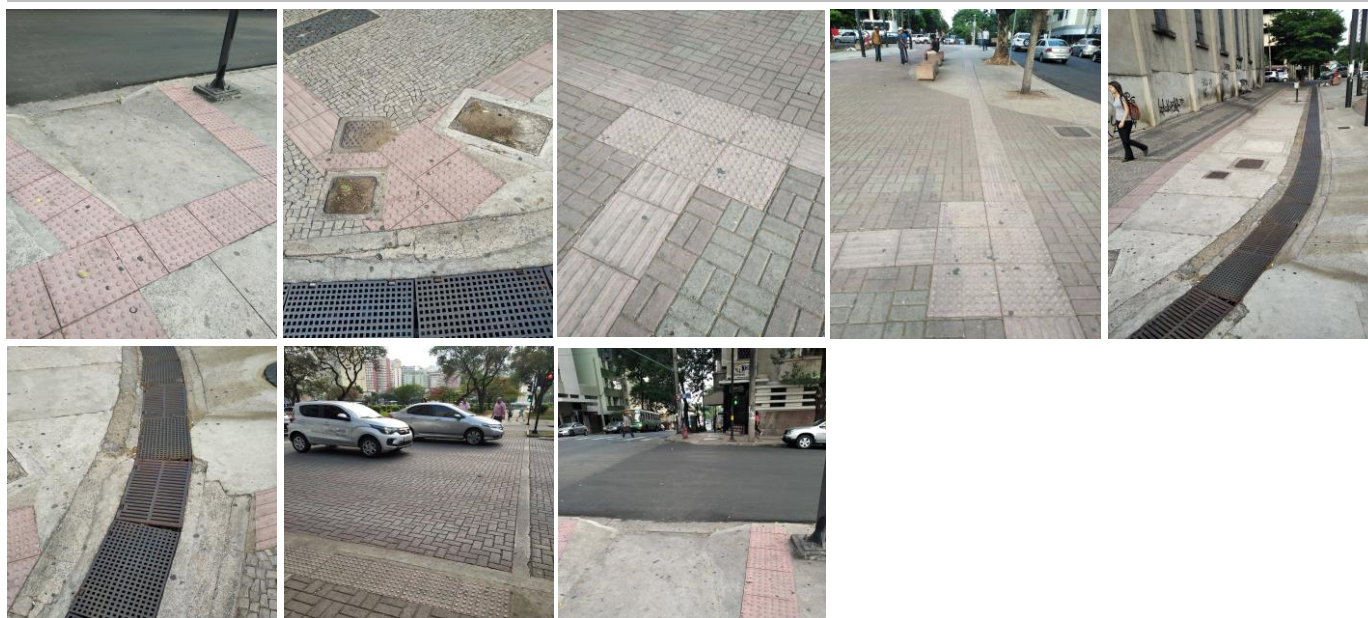
## Fotos Complementares - Detalhes do Passeio

| ID | Itens Avaliados | Respostas | Nota |
|---|---|---|---|
| P_7_1_2 | Se for do Tipo 1, O rebaixo tem abas conforme a norma ? | Não | -1 |
| P_7_3 | O rebaixo possui piso tátil ? | Tem só piso de alerta | -1 |
| P_7_3_1 | O piso tátil de alerta e direcional do rebaixo está conforme a norma ? | Não | -1 |
| P_13_2 | Dispositivo de Drenagem oferece risco para caminamento seguro de pedestre? | Sim | -5 |
