# Lote 3 - Rota: Leste 3

**FRATAR**  
ENGENHARIA CONSULTIVA

| Diagnóstico da Calçada | Qualidade do Serviço | |
| Endereço: Av. Andradas, s/nº | 59 | C |

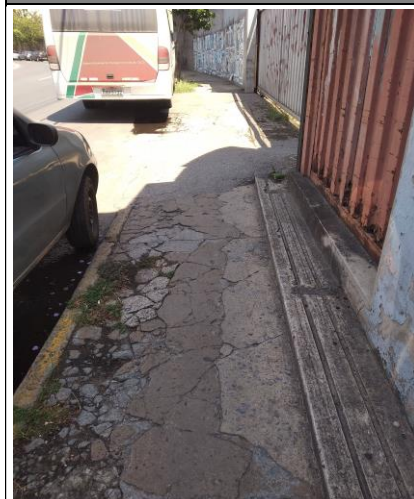
## Foto Geral

| ID | Itens Avaliados | Respostas | Nota |
|---|---|---|---|
| P_5 | Condições Gerais do Piso e meio-fio da calçada ? | Regular | 5 |
| P_16 | Classificação geral da calçada pelo pesquisador. | Regular | 5 |

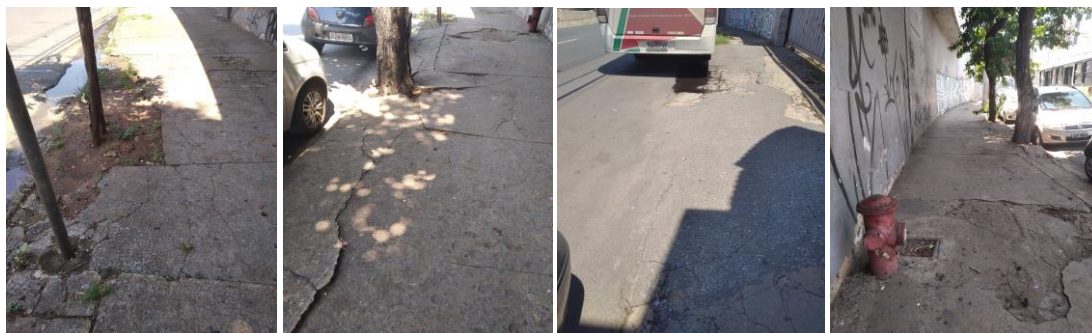
## Fotos Complementares - Detalhes do Passeio

| ID | Itens Avaliados | Respostas | Nota |
|---|---|---|---|
| P_4 | Existência de Buracos ? | Poucos | 5 |
