# Lote 5 - Rota: Afonso Pena

**FRATAR**  
ENGENHARIA CONSULTIVA

| Diagnóstico da Calçada | Qualidade do Serviço | |
| Endereço: Rua Professor Moraes, 489 | 78 | B |

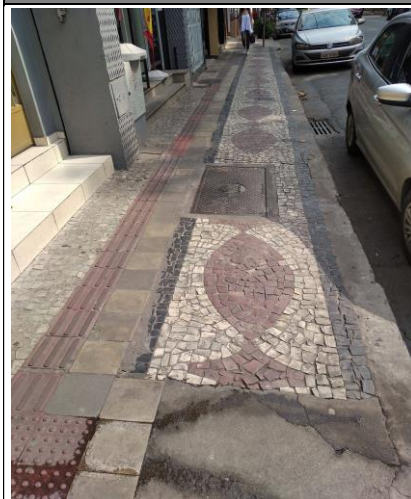
## Foto Geral

| ID | Itens Avaliados | Respostas | Nota |
|---|---|---|---|
| P_16 | Classificação geral da calçada pelo pesquisador. | Ótimo(a) | 5 |
