# Lote 1 - Rota: Padre Pedro Pinto

| Diagnóstico da Calçada | Qualidade do Serviço | |
| Endereço: Rua Padre Pedro Pinto, 6637 | 58 | C |
| Data do Registro: 13/11/2019 10:37:43 | | |

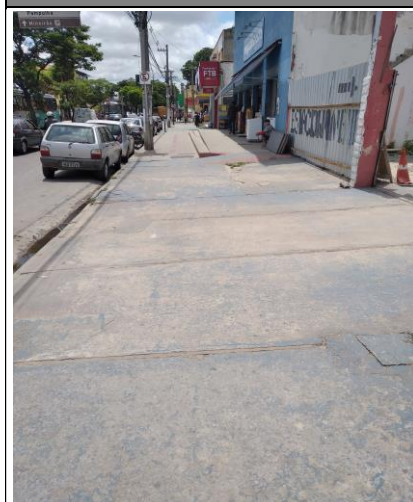
## Foto Geral

| ID | Itens Avaliados | Respostas | Nota |
|---|---|---|---|
| P_4 | Existência de Buracos ? | Poucos | 5 |
| P_5 | Condições Gerais do Piso e meio-fio da calçada ? | Regular | 5 |
| P_6 | Presença de desníveis ? | Médio | 3 |
| P_16 | Classificação geral da calçada pelo pesquisador. | Regular | 5 |
