# Lote 4 - Rota: Contorno

| Diagnóstico da Calçada | Qualidade do Serviço | |
| Endereço: Av.Contorno, 5873 | 74 | B |
| Data do Registro: 05/11/2019 11:43:17 | | |

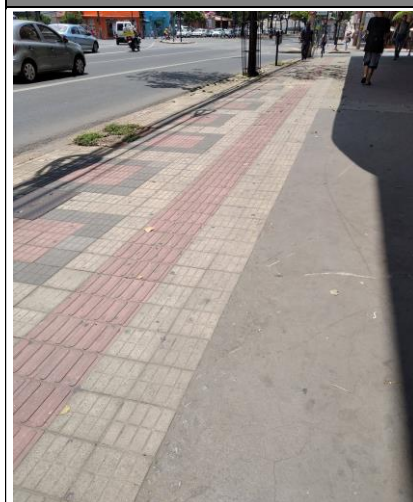
Foto Geral

| ID | Itens Avaliados | Respostas | Nota |
|---|---|---|---|
| P_5 | Condições Gerais do Piso e meio-fio da calçada ? | Regular | 5 |
| P_11 | O Passeio está no padrão da SMPU ? | Não | 0 |
