# Lote 3 - Rota: Augusto de Lima

**FRATAR**  
ENGENHARIA CONSULTIVA

| Diagnóstico da Calçada | Qualidade do Serviço | |
| Endereço: Av. Augusto de Lima, s/nº | 75 | B |

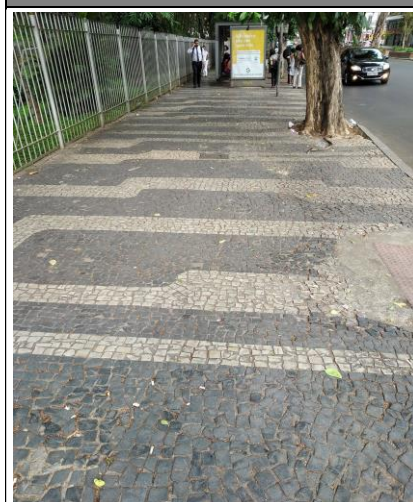
## Foto Geral

| ID | Itens Avaliados | Respostas | Nota |
|---|---|---|---|
| P_5 | Condições Gerais do Piso e meio-fio da calçada ? | Regular | 5 |
| P_7 | Tem rebaixamento de calçada para Pedestre ? | Sim | 7 |
| P_10 | Existência de altura livre menor que 2,10 m ? | Sim | - |
| P_11 | O Passeio está no padrão da SMPU ? | Não | 0 |
| P_16 | Classificação geral da calçada pelo pesquisador. | Ótimo(a) | 10 |

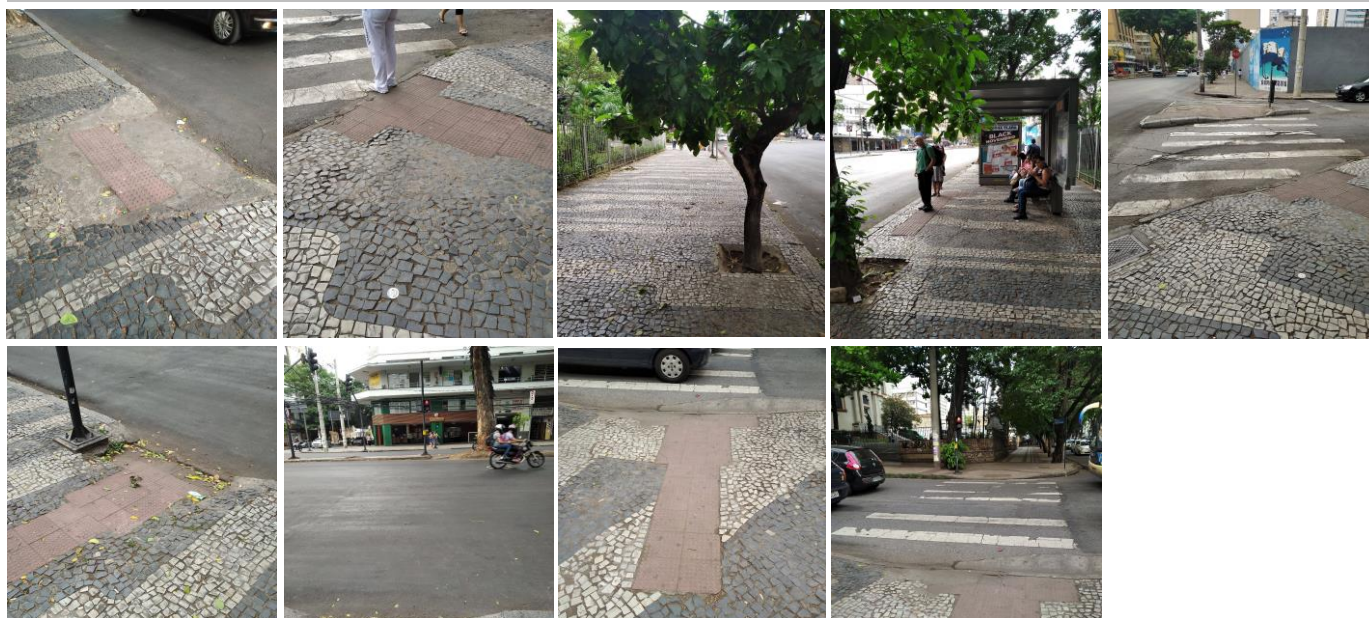
## Fotos Complementares - Detalhes do Passeio

| ID | Itens Avaliados | Respostas | Nota |
|---|---|---|---|
| P_7_1_2 | Se for do Tipo 1, O rebaixo tem abas conforme a norma ? | Não | -1 |
| P_7_3 | O rebaixo possui piso tátil ? | Tem só piso de alerta | -1 |
| P_7_3_1 | O piso tátil de alerta e direcional do rebaixo está conforme a norma ? | Não | -1 |
