# Lote 1 - Rota: Padre Pedro Pinto

| Diagnóstico da Calçada | Qualidade do Serviço | |
| Endereço: Rua Padre Pedro Pinto, s/nº | 76 | B |
| Data do Registro: 22/11/2019 11:32:24 | | |

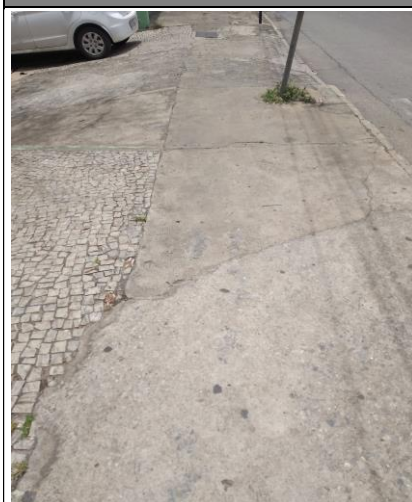
## Foto Geral

| ID | Itens Avaliados | Respostas | Nota |
|---|---|---|---|
| P_5 | Condições Gerais do Piso e meio-fio da calçada ? | Regular | 5 |
| P_16 | Classificação geral da calçada pelo pesquisador. | Regular | 5 |
