# Lote 3 - Rota: Antônio Carlos II

**FRATAR**  
ENGENHARIA CONSULTIVA

| Diagnóstico da Calçada | Qualidade do Serviço | |
| Endereço: Av. Portugal, s/nº | 66 | C |

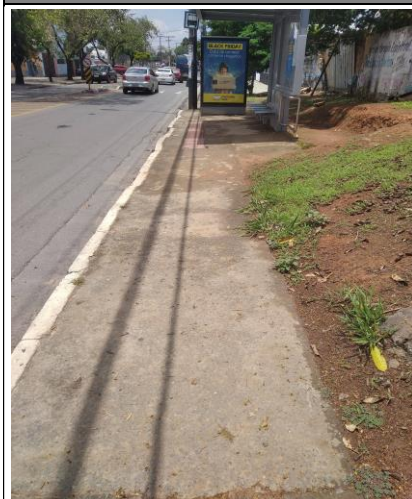
## Foto Geral

| ID | Itens Avaliados | Respostas | Nota |
|---|---|---|---|
| P_5 | Condições Gerais do Piso e meio-fio da calçada ? | Regular | 5 |
| P_9 | A calçada Possui Rebaixamento de Veículos correto ? | Não | 0 |
| P_11 | O Passeio está no padrão da SMPU ? | Não | 0 |
| P_16 | Classificação geral da calçada pelo pesquisador. | Regular | 5 |
