# Lote 5 - Rota: Afonso Pena

| Diagnóstico da Calçada | Qualidade do Serviço | |
| Endereço: Av. Afonso Pena, s/nº | 75 | B |
| Data do Registro: 01/11/2019 09:42:16 | | |

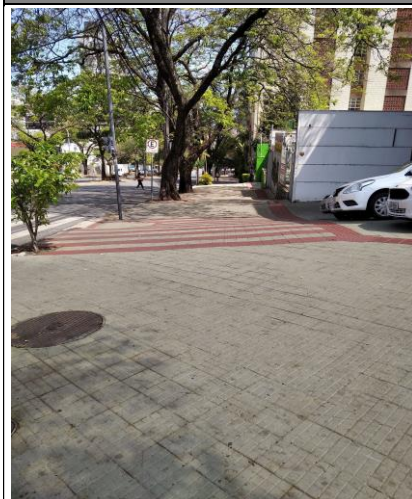
## Foto Geral

| ID | Itens Avaliados | Respostas | Nota |
|---|---|---|---|
| P_16 | Classificação geral da calçada pelo pesquisador. | Ótimo(a) | 10 |
