# Lote 4 - Rota: Contorno

**FRATAR**  
ENGENHARIA CONSULTIVA

| Diagnóstico da Calçada | Qualidade do Serviço | |
| Endereço: Av.Contorno, s/nº | 73 | B |

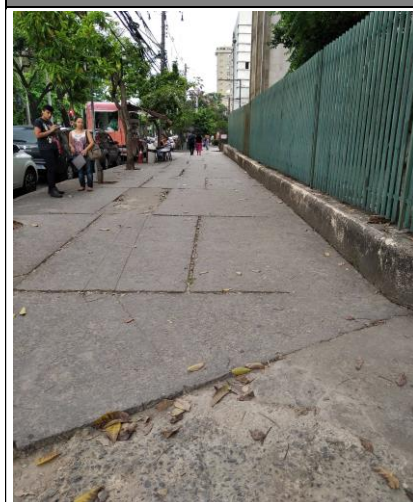
Foto Geral

| ID | Itens Avaliados | Respostas | Nota |
|---|---|---|---|
| P_4 | Existência de Buracos ? | Poucos | 5 |
| P_5 | Condições Gerais do Piso e meio-fio da calçada ? | Regular | 5 |
| P_16 | Classificação geral da calçada pelo pesquisador. | Regular | 5 |
