# Lote 4 - Rota: Raja Gabágia

**FRATAR**  
ENGENHARIA CONSULTIVA

| Diagnóstico da Calçada | Qualidade do Serviço | |
| Endereço: Rua São Paulo, 1105 | 68 | C |

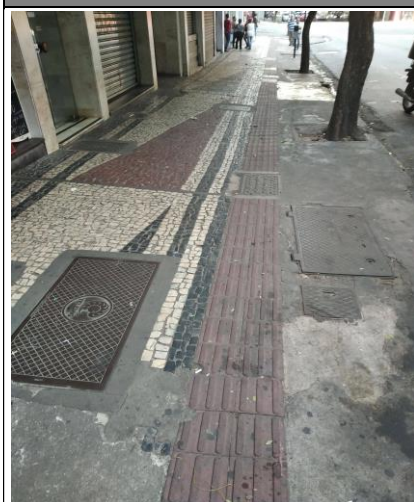
## Foto Geral

| ID | Itens Avaliados | Respostas | Nota |
|---|---|---|---|
| P_5 | Condições Gerais do Piso e meio-fio da calçada ? | Regular | 5 |
| P_16 | Classificação geral da calçada pelo pesquisador. | Regular | 5 |
