# Lote 5 - Rota: Sul

**FRATAR**  
ENGENHARIA CONSULTIVA

| Diagnóstico da Calçada | Qualidade do Serviço | |
| Endereço: Av. Nossa Sra. Do Carmo, 1801 | 55 | C |

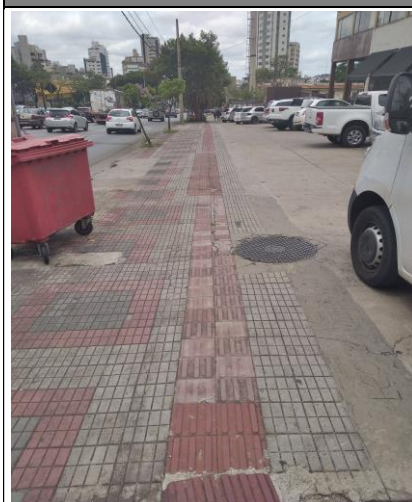
Foto Geral

| ID | Itens Avaliados | Respostas | Nota |
|---|---|---|---|
| P_4 | Existência de Buracos ? | Poucos | 5 |
| P_5 | Condições Gerais do Piso e meio-fio da calçada ? | Regular | 10 |
| P_16 | Classificação geral da calçada pelo pesquisador. | Regular | 5 |
