# Lote 1 - Rota: Carlos Luz

**FRATAR**  
ENGENHARIA CONSULTIVA

| Diagnóstico da Calçada | Qualidade do Serviço | |
| Endereço: Rua Sena Madureira, s/nº | 73 | B |

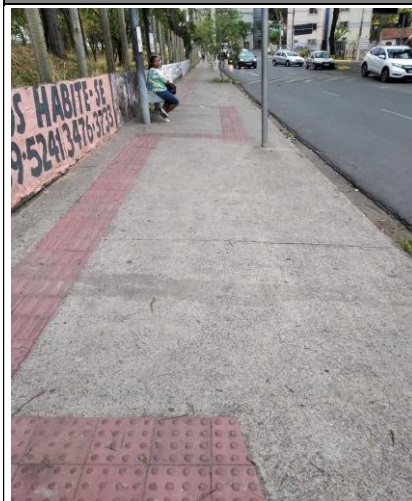
## Foto Geral

| ID | Itens Avaliados | Respostas | Nota |
|---|---|---|---|
| P_16 | Classificação geral da calçada pelo pesquisador. | Ótimo(a) | 10 |

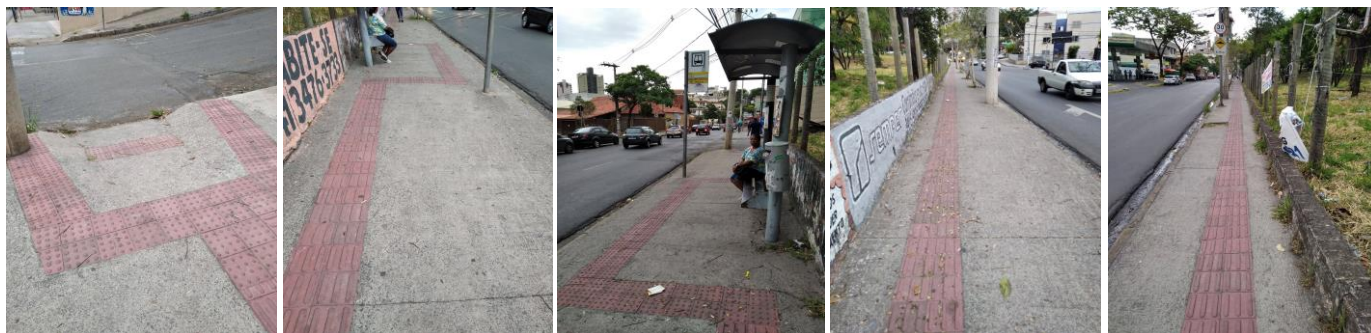
## Fotos Complementares - Detalhes do Passeio

| ID | Itens Avaliados | Respostas | Nota |
|---|---|---|---|
| P_7_1_2 | Se for do Tipo 1, O rebaixo tem abas conforme a norma ? | Não | -1 |
| P_7_3 | O rebaixo possui piso tátil ? | Tem só piso de alerta | -1 |
| P_7_3_1 | O piso tátil de alerta e direcional do rebaixo está conforme a norma ? | Não | -1 |
| P_8_1 | O piso tátil está no eixo da faixa livre ? | Não | 0 |
