# Lote 1 - Rota: Padre Pedro Pinto

| Diagnóstico da Calçada | Qualidade do Serviço | |
| Endereço: Rua Padre Pedro Pinto, 6170 | 55 | C |
| Data do Registro: 13/11/2019 11:56:34 | | |

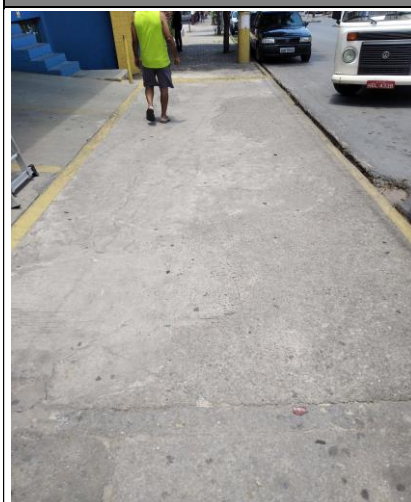
Foto Geral

| ID | Itens Avaliados | Respostas | Nota |
|---|---|---|---|
| P_4 | Existência de Buracos ? | Poucos | 5 |
| P_5 | Condições Gerais do Piso e meio-fio da calçada ? | Regular | 5 |
| P_6 | Presença de desníveis ? | Severo | 0 |
| P_9 | A calçada Possui Rebaixamento de Veículos correto ? | Não | 0 |
| P_11 | O Passeio está no padrão da SMPU ? | Não | 0 |
| P_16 | Classificação geral da calçada pelo pesquisador. | Regular | 5 |
