# Lote 1 - Rota: Noroeste

**FRATAR**  
ENGENHARIA CONSULTIVA

| Diagnóstico da Calçada | Qualidade do Serviço | |
| Endereço: Av. Abílio Machado, s/nº | 60 | C |

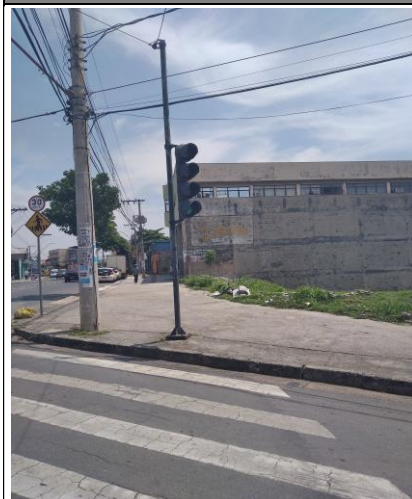
## Foto Geral

| ID | Itens Avaliados | Respostas | Nota |
|---|---|---|---|
| P_5 | Condições Gerais do Piso e meio-fio da calçada ? | Regular | 5 |
| P_7 | Tem rebaixamento de calçada para Pedestre ? | Não, mas deveria ter. | 0 |
| P_11 | O Passeio está no padrão da SMPU ? | Não | 0 |
| P_16 | Classificação geral da calçada pelo pesquisador. | Regular | 5 |
