Lote 3 - Rota: Leste 3

Diagnóstico da Calçada		Qualidade do Serviço	
Endereço: Av. Andradas, 480		85	B
Data do Registro: 08/11/2019 11:39:36			
Num. Lote CTM: 10461200255

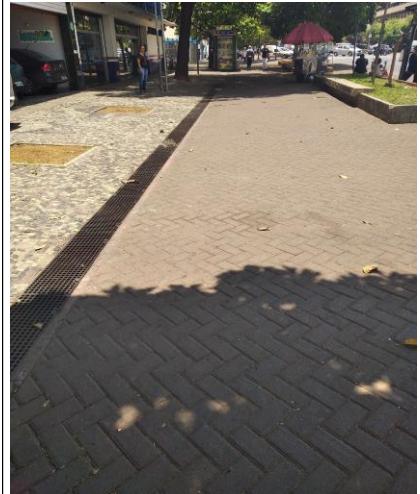
Foto Geral

ID	Itens Avaliados	Respostas	Nota
P_1	O Mobiliário urbano está dentro da faixa de serviço de 70 cm ?	Sim	-
P_2	Qual a largura livre do Passeio ?	Acima de 1.50 m	10
P_3	Tipo de revestimento da caçada ?	Bloco Intertravado de Concreto	10
P_4	Existencia de Buracos ?	Poucos	5
P_5	Condições Gerais do Piso e meio-fio da calçada ?	Ótimo(a)	10
P_6	Presença de desniveis ?	Nenhum	10
P_7	Tem rebaixamento de calçada para Pedestre ?	Não	10
P_8	Possui piso tátil ao longo da Calçada ?	Sim	-
P_9	A calçada Possui Rebaixamento de Veículos correto ?	Sim	10
P_10	Existencia de altura livre menor que 2,10 m ?	Não	-
P_11	O Passeio está no padrao da SMPU ?	Não	0
P_12	A testada possui prática de estacionamento sobre o passeio ?	Não	10
P_13	Existe algum dispositivo de Drenagem sobre a calçada ?	Não	0
P_14	Existe PED em frente a testada ?	Sim	-
P_15	Existe FTP em frente a testada ?	Não	-
P_16	Classificação geral da calçada pelo pesquisador.	Ótimo(a)	10
