# Lote 3 - Rota: Antônio Carlos II

**FRATAR**  
ENGENHARIA CONSULTIVA

| Diagnóstico da Calçada | Qualidade do Serviço | |
| Endereço: Av. Portugal, s/nº | 77 | B |

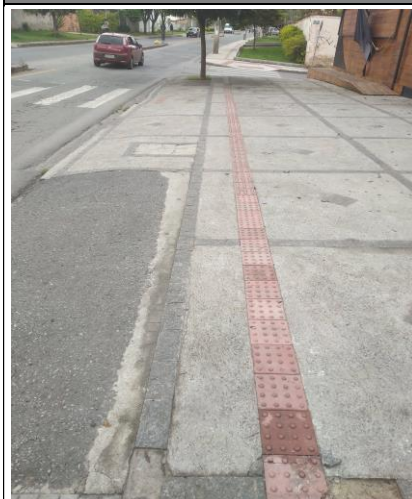
Foto Geral

| ID | Itens Avaliados | Respostas | Nota |
|---|---|---|---|
| P_9 | A calçada Possui Rebaixamento de Veículos correto ? | Não | 0 |
| P_11 | O Passeio está no padrão da SMPU ? | Não | 0 |
| P_16 | Classificação geral da calçada pelo pesquisador. | Ótimo(a) | 10 |

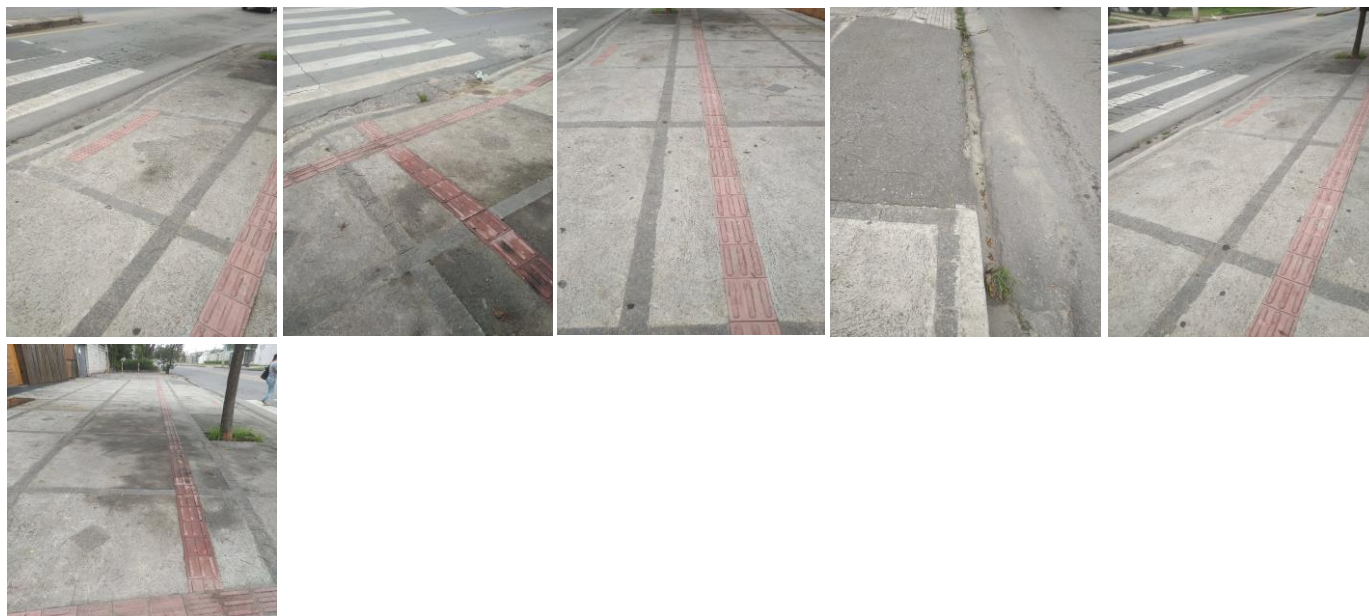
Fotos Complementares - Detalhes do Passeio

| ID | Itens Avaliados | Respostas | Nota |
|---|---|---|---|
| P_7_1_2 | Se for do Tipo 1, O rebaixo tem abas conforme a norma ? | Não | -1 |
| P_7_3 | O rebaixo possui piso tátil ? | Tem só piso de alerta | -1 |
| P_7_3_1 | O piso tátil de alerta e direcional do rebaixo está conforme a norma ? | Não | -1 |
| P_8_1 | O piso tátil está no eixo da faixa livre ? | Não | 0 |
