# Lote 1 - Rota: Noroeste

| Diagnóstico da Calçada | Qualidade do Serviço | |
| Endereço: Av. Abílio Machado, 2297 | 65 | C |
| Data do Registro: 11/11/2019 16:58:28 | | |

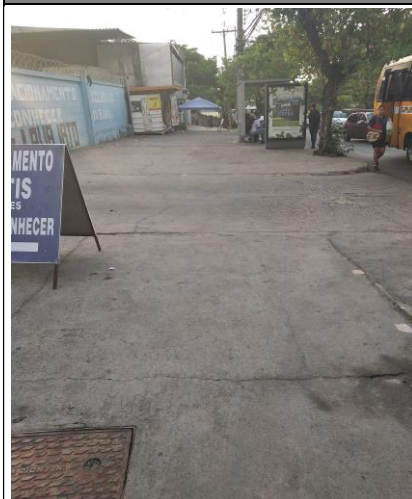
## Foto Geral

| ID | Itens Avaliados | Respostas | Nota |
|---|---|---|---|
| P_4 | Existência de Buracos ? | Poucos | 5 |
| P_5 | Condições Gerais do Piso e meio-fio da calçada ? | Regular | 5 |
| P_9 | A calçada Possui Rebaixamento de Veículos correto ? | Não | 0 |
| P_11 | O Passeio está no padrão da SMPU ? | Não | 0 |
| P_16 | Classificação geral da calçada pelo pesquisador. | Regular | 5 |
