# Lote 4 - Rota: Contorno

| Diagnóstico da Calçada | Qualidade do Serviço | |
| Endereço: Av.Contorno, 6675 | 68 | C |

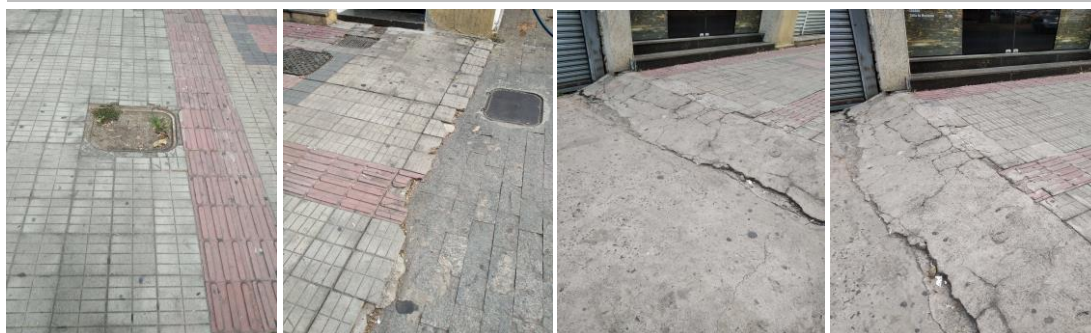
## Fotos Complementares - Detalhes do Passeio

| ID | Itens Avaliados | Respostas | Nota |
|---|---|---|---|
| P_4 | Existência de Buracos ? | Poucos | 5 |
| P_6 | Presença de desníveis ? | Médio | 3 |
