# Lote 5 - Rota: Afonso Pena

| Diagnóstico da Calçada | Qualidade do Serviço | |
| Endereço: Rua Professor Moraes, 43 | 56 | C |
| Data do Registro: 14/11/2019 07:55:50 | | |

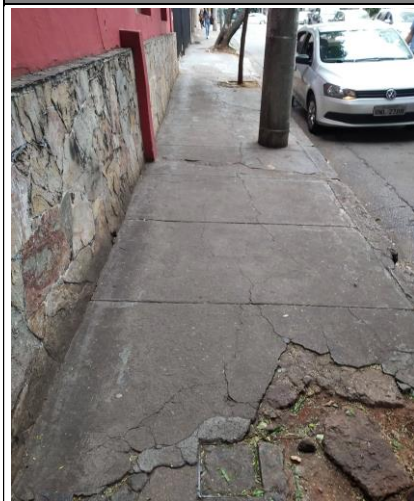
## Foto Geral

| ID | Itens Avaliados | Respostas | Nota |
|---|---|---|---|
| P_4 | Existência de Buracos ? | Poucos | 5 |
| P_5 | Condições Gerais do Piso e meio-fio da calçada ? | Regular | 5 |
| P_16 | Classificação geral da calçada pelo pesquisador. | Ruim | 5 |

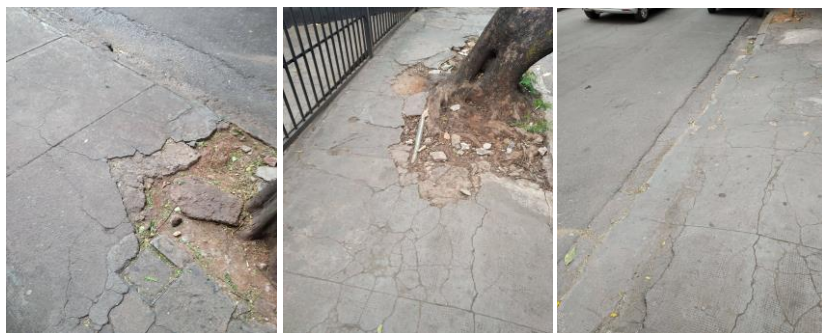
## Fotos Complementares - Detalhes do Passeio

| ID | Itens Avaliados | Respostas | Nota |
|---|---|---|---|
| P_9 | A calçada Possui Rebaixamento de Veículos correto ? | Não | 0 |
| P_11 | O Passeio está no padrão da SMPU ? | Não | 0 |
