Lote 5 - Rota: Afonso Pena

Diagnóstico da Calçada	Qualidade do Serviço	
Endereço: Av. Afonso Pena, 1996 Data do Registro: 02/11/2019 12:31:15 Num. Lote CTM: 10256000015	88	B

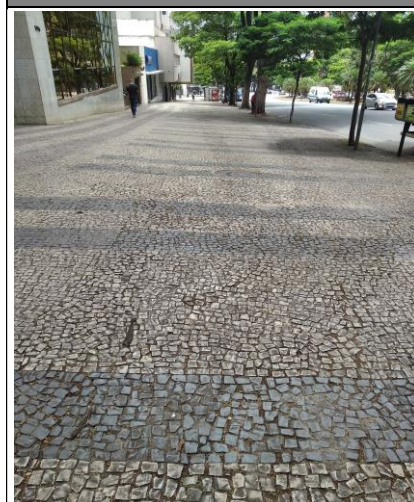
Foto Geral

ID	Itens Avaliados	Respostas	Nota
P_1	O Mobiliário urbano está dentro da faixa de serviço de 70 cm ?	Sim	-
P_2	Qual a largura livre do Passeio ?	Acima de 1.50 m	10
P_3	Tipo de revestimento da calçada ?	Pedra Portuguesa	8
P_4	Existência de Buracos ?	Nenhum	5
P_5	Condições Gerais do Piso e meio-fio da calçada ?	Ótimo(a)	5
P_6	Presença de desníveis ?	Nenhum	10
P_7	Tem rebaixamento de calçada para Pedestre ?	Não	8
P_8	Possui piso tátil ao longo da Calçada ?	Não	-
P_9	A calçada Possui Rebaixamento de Veículos correto ?	Sim	0
P_10	Existência de altura livre menor que 2,10 m ?	Não	-
P_11	O Passeio está no padrão da SMPU ?	Não	0
P_12	A testada possui prática de estacionamento sobre o passeio ?	Não	10
P_13	Existe algum dispositivo de Drenagem sobre a calçada ?	Não	0
P_14	Existe PED em frente a testada ?	Não	-
P_15	Existe FTP em frente a testada ?	Não	-
P_16	Classificação geral da calçada pelo pesquisador.	Ótimo(a)	10
