# Lote 3 - Rota: Leste 3

**FRATAR**  
ENGENHARIA CONSULTIVA

| Diagnóstico da Calçada | Qualidade do Serviço | |
| Endereço: Av. Andradas, s/nº | 67 | C |

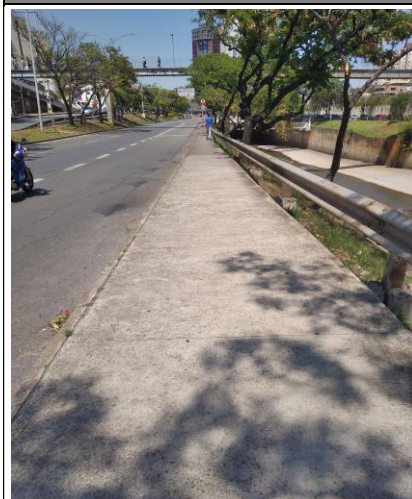
## Foto Geral

| ID | Itens Avaliados | Respostas | Nota |
|---|---|---|---|
| P_4 | Existência de Buracos ? | Poucos | 5 |
| P_5 | Condições Gerais do Piso e meio-fio da calçada ? | Ótimo(a) | 10 |
| P_16 | Classificação geral da calçada pelo pesquisador. | Ótimo(a) | 10 |

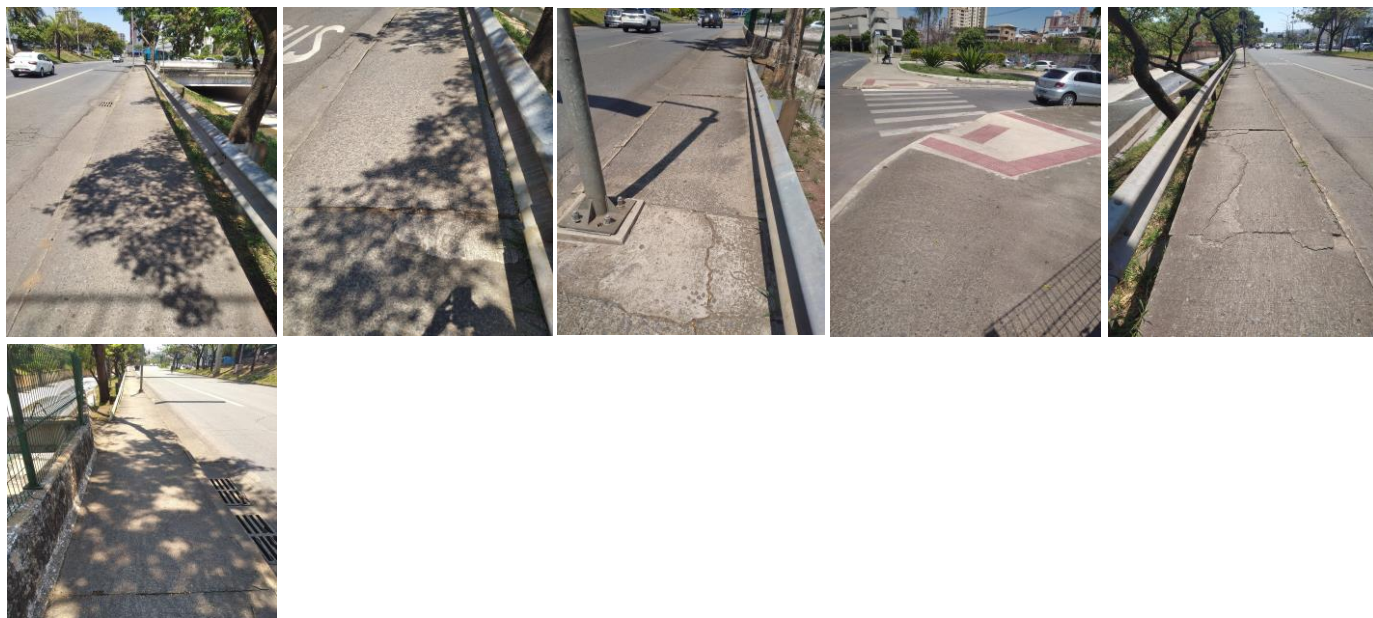
## Fotos Complementares - Detalhes do Passeio

| ID | Itens Avaliados | Respostas | Nota |
|---|---|---|---|
| P_7_1_2 | Se for do Tipo 1, O rebaixo tem abas conforme a norma ? | Não | -1 |
| P_7_3 | O rebaixo possui piso tátil ? | Tem só piso de alerta | -1 |
