# Lote 5 - Rota: Afonso Pena

| Diagnóstico da Calçada | Qualidade do Serviço | |
| Endereço: Av. Afonso Pena, 594 | 70 | C |

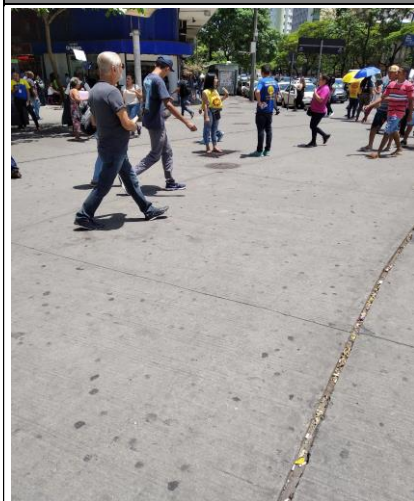
Foto Geral

| ID | Itens Avaliados | Respostas | Nota |
|---|---|---|---|
| P_16 | Classificação geral da calçada pelo pesquisador. | Ótimo(a) | 10 |

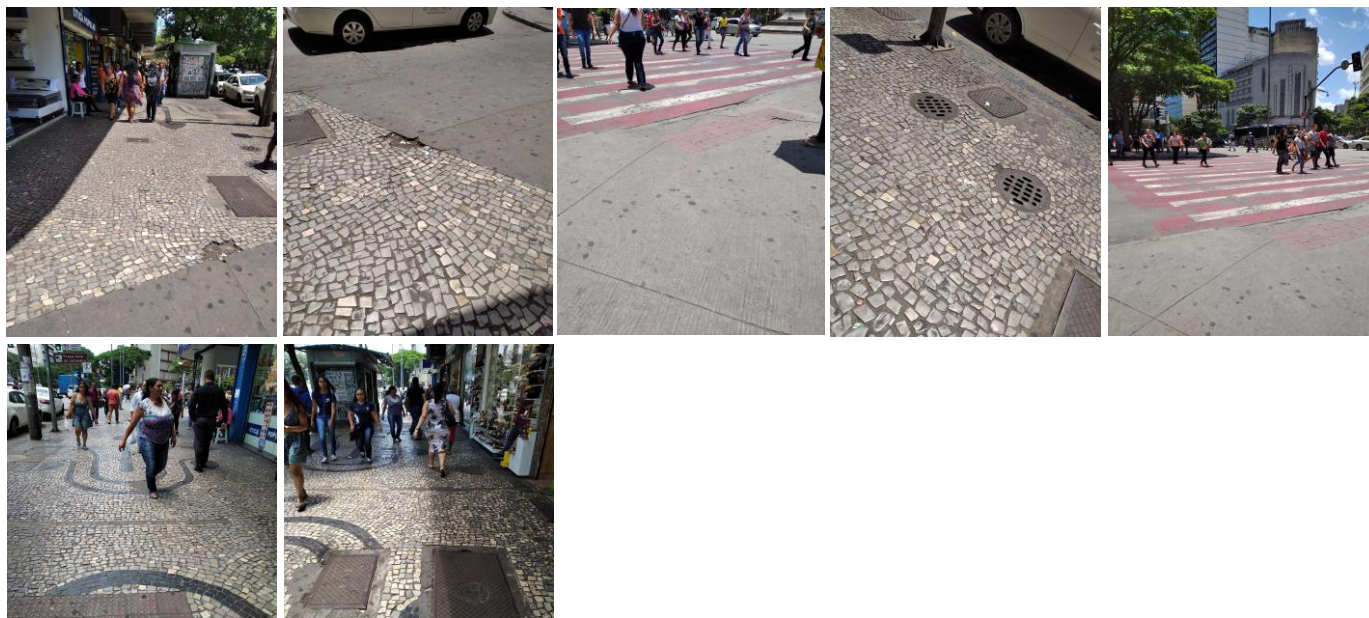
Fotos Complementares - Detalhes do Passeio

| ID | Itens Avaliados | Respostas | Nota |
|---|---|---|---|
| P_4 | Existência de Buracos ? | Poucos | 5 |
| P_13 | Existe algum dispositivo de Drenagem sobre a calçada ? | Sim | 0 |
