# Lote 1 - Rota: Noroeste

Diagnóstico da Calçada	Qualidade do Serviço	
Endereço: Av. Abílio Machado, 2305 Data do Registro: 11/11/2019 17:14:33 Num. Lote CTM: 130120400010	68	C

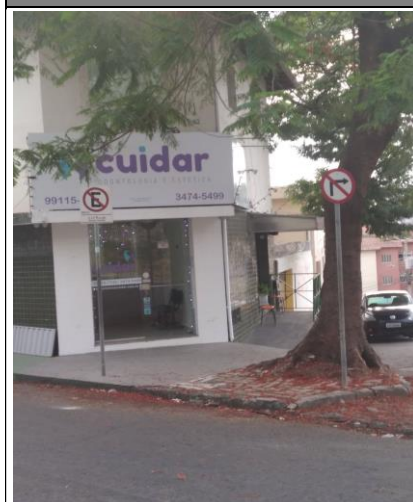
## Foto Geral

ID	Itens Avaliados	Respostas	Nota
P_1	O Mobiliário urbano está dentro da faixa de serviço de 70 cm ?	Sim	-
P_2	Qual a largura livre do Passeio ?	Acima de 1.50 m	10
P_3	Tipo de revestimento da calçada ?	Concreto	10
P_4	Existência de Buracos ?	Nenhum	10
P_5	Condições Gerais do Piso e meio-fio da calçada ?	Ótimo(a)	10
P_6	Presença de desníveis ?	Médio	3
P_7	Tem rebaixamento de calçada para Pedestre ?	Não	10
P_8	Possui piso tátil ao longo da Calçada ?	Não	-
P_9	A calçada Possui Rebaixamento de Veículos correto ?	N.A	0
P_10	Existência de altura livre menor que 2,10 m ?	Não	-
P_11	O Passeio está no padrão da SMPU ?	Não	0
P_12	A testada possui prática de estacionamento sobre o passeio ?	Não	10
P_13	Existe algum dispositivo de Drenagem sobre a calçada ?	Não	0
P_14	Existe PED em frente a testada ?	Não	-
P_15	Existe FTP em frente a testada ?	Não	-
P_16	Classificação geral da calçada pelo pesquisador.	Regular	5
