# Lote 4 - Rota: Contorno

| Diagnóstico da Calçada | Qualidade do Serviço | |
| Endereço: Av.Contorno, 1298 | 88 | B |
| Data do Registro: 01/11/2019 14:44:13 | | |

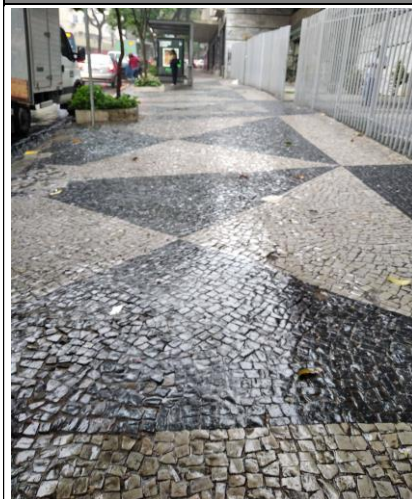
## Foto Geral

| ID | Itens Avaliados | Respostas | Nota |
|---|---|---|---|
| P_5 | Condições Gerais do Piso e meio-fio da calçada ? | Ótimo(a) | 10 |
| P_11 | O Passeio está no padrão da SMPU ? | Não | 0 |
| P_16 | Classificação geral da calçada pelo pesquisador. | Ótimo(a) | 10 |

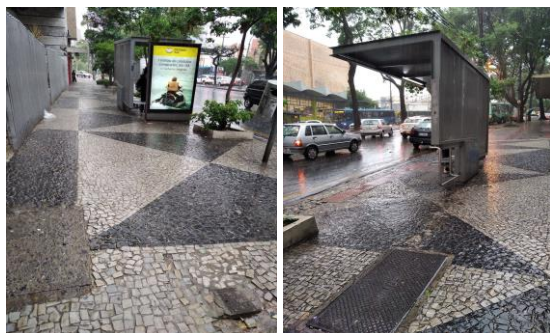
## Fotos Complementares - Detalhes do Passeio

| ID | Itens Avaliados | Respostas | Nota |
|---|---|---|---|
| P_13_2 | até 1316. ponto de ônibus com piso tátil | | 0 |
