# Lote 1 - Rota: Padre Pedro Pinto

**FRATAR**  
ENGENHARIA CONSULTIVA

| Diagnóstico da Calçada | Qualidade do Serviço | |
| Endereço: Rua Padre Pedro Pinto, 5894 | 58 | C |

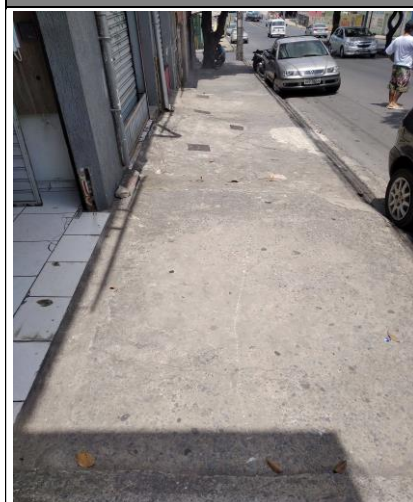
Foto Geral

| ID | Itens Avaliados | Respostas | Nota |
|---|---|---|---|
| P_4 | Existência de Buracos ? | Poucos | 5 |
| P_5 | Condições Gerais do Piso e meio-fio da calçada ? | Regular | 5 |
| P_6 | Presença de desníveis ? | Médio | 3 |
| P_9 | A calçada Possui Rebaixamento de Veículos correto ? | Não | 0 |
| P_11 | O Passeio está no padrão da SMPU ? | Não | 0 |
| P_16 | Classificação geral da calçada pelo pesquisador. | Regular | 5 |
