# Lote 1 - Rota: Noroeste

**FRATAR**  
ENGENHARIA CONSULTIVA

| Diagnóstico da Calçada | Qualidade do Serviço | |
| Endereço: Av. Ivaí, 940 | 65 | C |

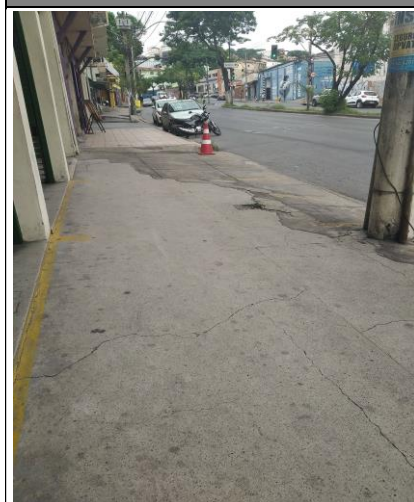
Foto Geral

| ID | Itens Avaliados | Respostas | Nota |
|---|---|---|---|
| P_4 | Existência de Buracos ? | Poucos | 5 |
| P_5 | Condições Gerais do Piso e meio-fio da calçada ? | Regular | 5 |
| P_9 | A calçada Possui Rebaixamento de Veículos correto ? | Não | 0 |
| P_11 | O Passeio está no padrão da SMPU ? | Não | 0 |
| P_16 | Classificação geral da calçada pelo pesquisador. | Regular | 5 |
