# Lote 4 - Rota: Contorno

| Diagnóstico da Calçada | Qualidade do Serviço | |
| Endereço: Av.Contorno, 4117 | 69 | C |
| Data do Registro: 05/11/2019 16:57:30 | | |

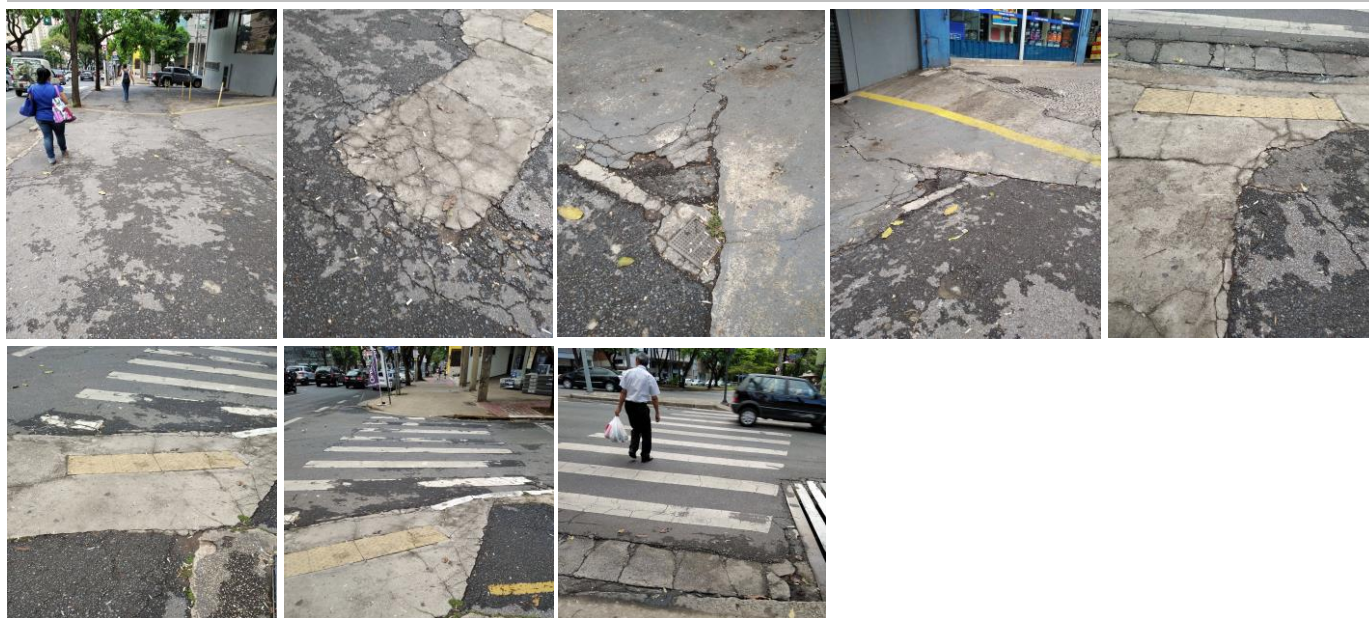
Fotos Complementares - Detalhes do Passeio

| ID | Itens Avaliados | Respostas | Nota |
|---|---|---|---|
| P_4 | Existência de Buracos ? | Poucos | 5 |
| P_6 | Presença de desníveis ? | Severo | 0 |
| P_11 | O Passeio está no padrão da SMPU ? | Não | 0 |
| P_16 | Classificação geral da calçada pelo pesquisador. | Regular | 5 |
