# Lote 4 - Rota: Contorno

**FRATAR**  
ENGENHARIA CONSULTIVA

| Diagnóstico da Calçada | Qualidade do Serviço | |
| Endereço: Av.Contorno, 8616 | 60 | C |

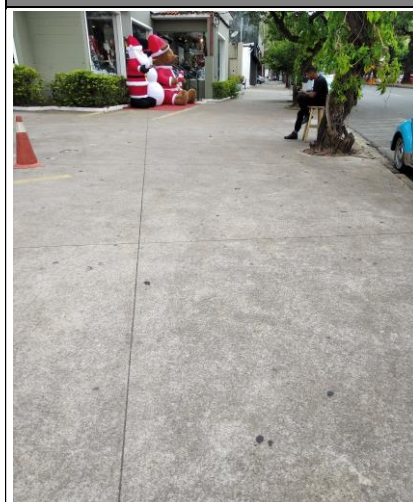
Foto Geral

| ID | Itens Avaliados | Respostas | Nota |
|---|---|---|---|
| P_7 | Tem rebaixamento de calçada para Pedestre ? | Não, mas deveria ter. | 0 |
| P_9 | A calçada Possui Rebaixamento de Veículos correto ? | Não | 0 |
| P_11 | O Passeio está no padrão da SMPU ? | Não | 0 |
| P_12 | A testada possui prática de estacionamento sobre o passeio ? | Sim | 0 |
