Lote 1 - Rota: Padre Pedro Pinto

Diagnóstico da Calçada		Qualidade do Serviço	
Endereço: Rua Padre Pedro Pinto, 2504		80	B
Data do Registro: 21/11/2019 11:27:11			
Num. Lote CTM: 190429300255

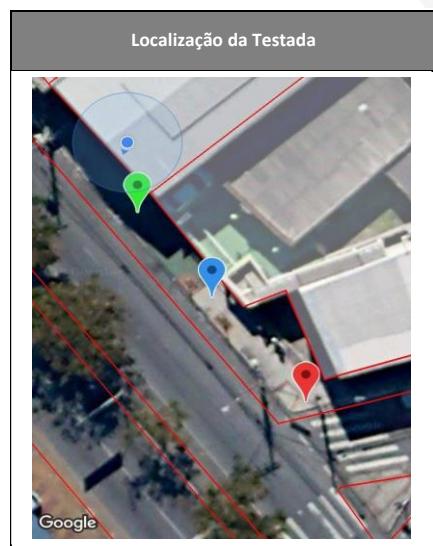
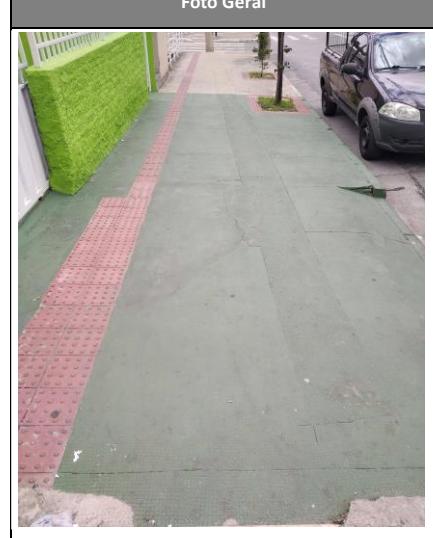
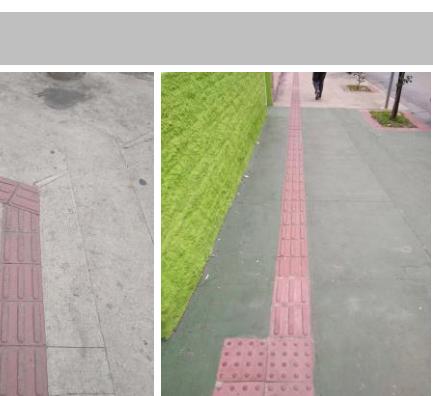
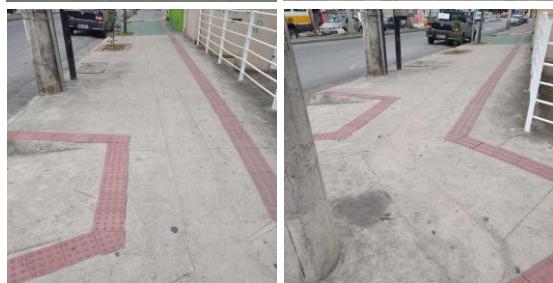
ID	Itens Avaliados	Respostas	Nota
P_1	O Mobiliário urbano está dentro da faixa de serviço de 70 cm ?	Sim	-
P_2	Qual a largura livre do Passeio ?	Acima de 1.50 m	10
P_3	Tipo de revestimento da caçada ?	Concreto	10
P_4	Existencia de Buracos ?	Nenhum	10
P_5	Condições Gerais do Piso e meio-fio da calçada ?	Ótimo(a)	10
P_6	Presença de desniveis ?	Médio	3
P_7	Tem rebaixamento de calçada para Pedestre ?	Sim	7
P_8	Possui piso tátil ao longo da Calçada ?	Sim	-
P_9	A calçada Possui Rebaixamento de Veículos correto ?	Sim	10
P_10	Existencia de altura livre menor que 2,10 m ?	Não	-
P_11	O Passeio está no padrao da SMPU ?	Não	0
P_12	A testada possui prática de estacionamento sobre o passeio ?	Não	10
P_13	Existe algum dispositivo de Drenagem sobre a calçada ?	Não	0
P_14	Existe PED em frente a testada ?	Não	-
P_15	Existe FTP em frente a testada ?	Não	-
P_16	Classificação geral da calçada pelo pesquisador.	Ótimo(a)	10

ID	Itens Avaliados	Respostas	Nota
P_7_1	Qual tipo do Rebaixo ?	Rebaixo Tipo 1 (trapézio)	0
P_7_1_1	Se for do Tipo 1, Passeio possui largura livre de 1,2 m ?	Sim	0
P_7_1_2	Se for do Tipo 1, O rebaixo tem abas conforme a norma ?	Não	-1
P_7_2	A rampa do rebaixo tem Inclinação da norma (8,33%) ?	Sim	0
P_7_3	O rebaixo possui piso tátil ?	Tem só piso de alerta	-1
P_7_3_1	O piso tátil de alerta e direcional do rebaixo está conforme a norma ?	Não	-1
P_8_1	O piso tátil está no eixo da faixa livre ?	Não	0
P_8_2	Se tem uma leve mudança de direção está conforme a norma ?	Sim	0
P_8_3	Se tem mudança de direção de 90º ou maior está conforme a norma ?	N.A	0
P_8_4	Se tem mudança de direção de três faixas direcionais está conforme a norma ?	Não	0
P_8_5	Se tem mudança de direção de quatro faixas direcionais está conforme a norma?	N.A	0
P_8_6	Tem piso tátil em pontos de ônibus conforme a norma?	N.A	0
P_8_7	O piso tátil tem conexão com os lotes vizinhos?	Sim	0

P_8_8	O piso tátil está em boas condições aparentes?	Sim	0
P_8_9	O piso tátil apresenta desenho com bom senso?	Sim	0
P_13_1	Dispositivo de Drenagem está devidamente instalado e bem conservado?	0	0
P_13_2	Dispositivo de Drenagem oferece risco para caminhamento seguro de pedestre?	0	0
