Diagnóstico da Calçada		Qualidade do Serviço	
Endereço: Av. Cristovão Colombo, 650		76	B
Data do Registro: 12/11/2019 12:04:38			
Num. Lote CTM: 10088200020

Lote 5 - Rota: Sul

FRATAR
ENGENHARIA CONSULTIVA

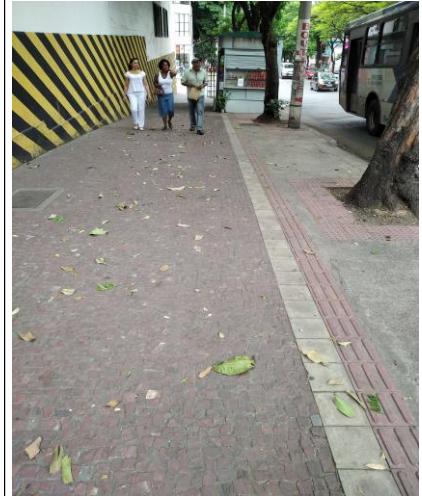
Foto Geral

ID	Itens Avaliados	Respostas	Nota
P_1	O Mobiliário urbano está dentro da faixa de serviço de 70 cm ?	Sim	-
P_2	Qual a largura livre do Passeio ?	Acima de 1.50 m	10
P_3	Tipo de revestimento da caçada ?	Pedra Portuguesa	10
P_4	Existencia de Buracos ?	Nenhum	5
P_5	Condições Gerais do Piso e meio-fio da calçada ?	Ótimo(a)	10
P_6	Presença de desniveis ?	Severo	0
P_7	Tem rebaixamento de calçada para Pedestre ?	Sim	10
P_8	Possui piso tátil ao longo da Calçada ?	Sim	-
P_9	A calçada Possui Rebaixamento de Veículos correto ?	Sim	0
P_10	Existencia de altura livre menor que 2,10 m ?	Não	-
P_11	O Passeio está no padrao da SMPU ?	Não	0
P_12	A testada possui prática de estacionamento sobre o passeio ?	Não	10
P_13	Existe algum dispositivo de Drenagem sobre a calçada ?	Não	0
P_14	Existe PED em frente a testada ?	Não	-
P_15	Existe FTP em frente a testada ?	Sim	-
P_16	Classificação geral da calçada pelo pesquisador.	Ótimo(a)	5
